Havarikommissionen
for vejtrafikulykker

Varebilsulykker

Temarapport nr. 17
2021

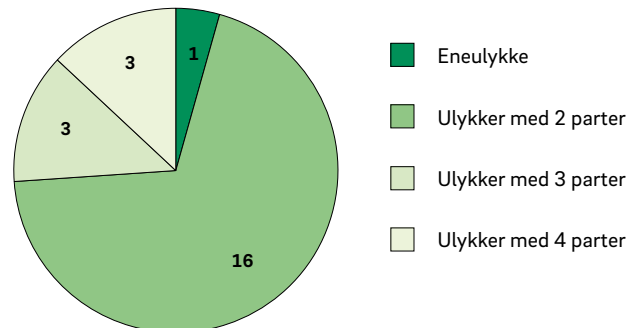
Antal parter involveret i de 23 ulykker

Ulykkernes fordeling efter hvor mange parter, der var involveret i ulykkerne.

I undersøgelsen indgår 23 ulykker. En enkelt ulykke var en eneulykke. I de øvrige 22 ulykker var der 2 eller flere parter.

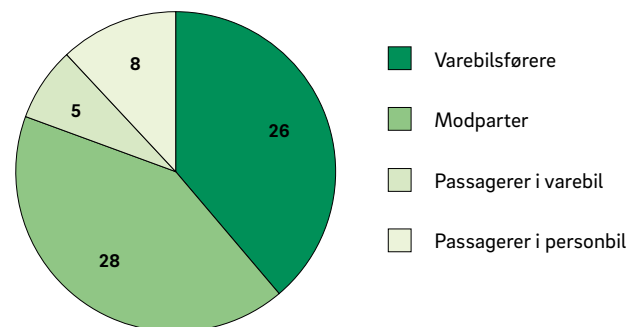
67 personer involveret i ulykkerne, heraf 26 varebilsførere

Fordeling af de 67 personer involveret i ulykkerne. Der var 2 af de 26 varebilsførere, som befandt sig uden for varebilen, da kollisionen skete – de blev ramt i forbindelse med havari/driftsarbejde på motorvejen. I denne undersøgelse regnes de som varebilsførere – ikke som fodgængere.

26 varebilsførere indgår i undersøgelsen, da der i 3 ulykker var 2 varebiler med tilladt totalvægt over 2.000 kg involveret.

I undersøgelsen indgår desuden 28 modparter og 13 passagerer, hvoraf de 5 var varebilspassagerer

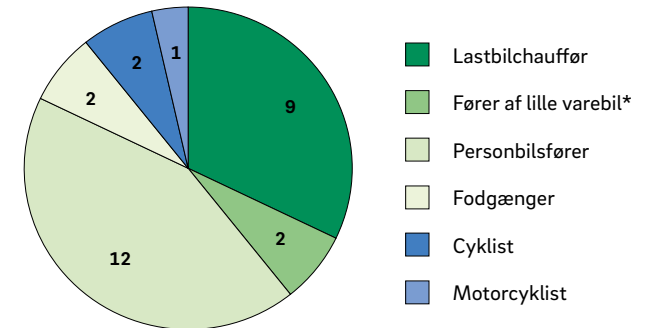
28 modparter, heraf cirka 1/3 chauffører i lastbiler/lastbilvogntog

De 28 modparter fordeling på trafikantarter. Blandt de 9 chauffører i lastbiler/lastbilvogntog var der et enkelt tilfælde, hvor lastbilchaufføren i forbindelse med et havari befandt sig uden for sin lastbil ved kollisionen. Denne chauffør er ikke talt med i gruppen "fodgænger", men i gruppen "lastbilchauffør".

* lille varebil med tilladt totalvægt under 2000 kg og derfor uden for undersøgelsens varebilskriterier.

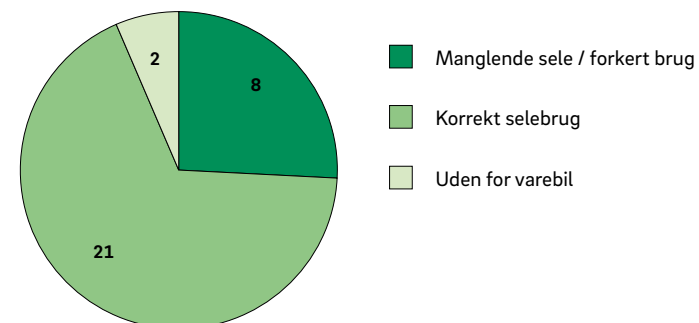
Varebilsførernes selebrug

Selebrug hos de 26 varebilsførere og deres 5 passagerer. 2 varebilsførere befandt sig uden for varebilen på ulykkestidspunktet.

5 ud af 24 varebilsførere, der befandt sig i varebilen, og 3 ud af 5 varebilspassagerer havde ikke sele på eller brugte den ikke korrekt.

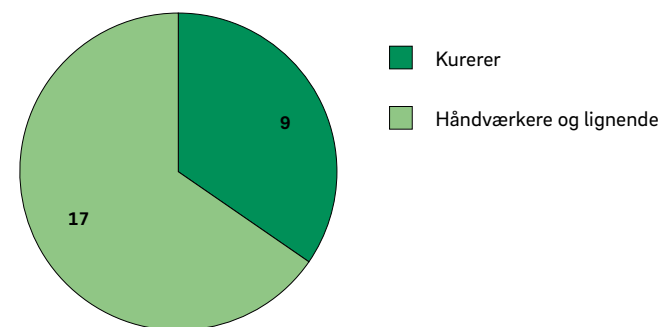
Varebilsførernes erhverv

Varebilsførernes fordeling efter erhverv.

17 varebilsførere var håndværkere og servicemontører. De resterende 9 varebilsførere kørte kurerkørsel og kørte i alle tilfælde national kørsel i Danmark.
